H. Leandri 1 ; C-H Nolin 2 ; A-L Chamorey 2

1 : Université Catholique de Louvain, Bruxelles, Belgique ; 2 : Centre hospitalier universitaire de Nice, France

Audit de l'intégrité des gaines du parc de l'électro-instrumentation

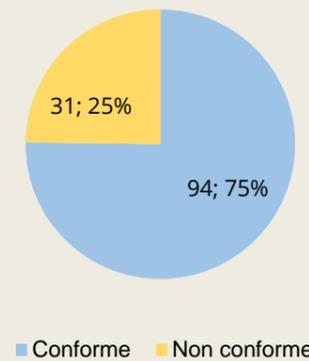
Instruments de coelioscopie (n = 125)

Figure 2. Proportion d'instruments de coelioscopie défectueux et conformes
