H. Leandri 1 ; C-H Nolin 2 ; A-L Chamorey 2

1 : Université Catholique de Louvain, Bruxelles, Belgique ; 2 : Centre hospitalier universitaire de Nice, France

Audit de l'intégrité des gaines du parc de l'électro-instrumentation

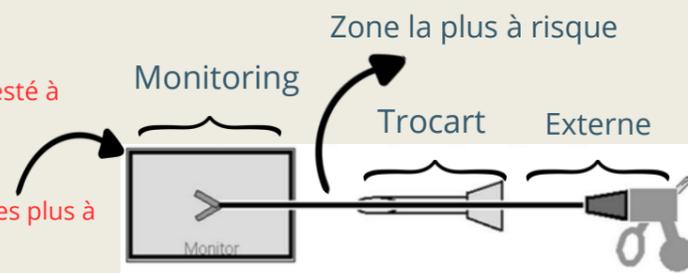
- Impossible de tracer cette étape : tout doit être testé à chaque passage en zone de recomposition (NB : détérioration possible entre 2 passages)
- Redoubler de vigilance sur les zones considérées les plus à risque de causer une brûlure

Seulement 4/18 boites ne contiennent aucun instrument défectueux
